## INFORME TÉCNICO PERICIAL DE CAUSA, DAÑOS Y VALORACIÓN

Incendio en nave industrial dedicada a la fabricación  
y almacenaje de mobiliario

### DOCUMENTO DE MUESTRA. DATOS FICTICIOS.

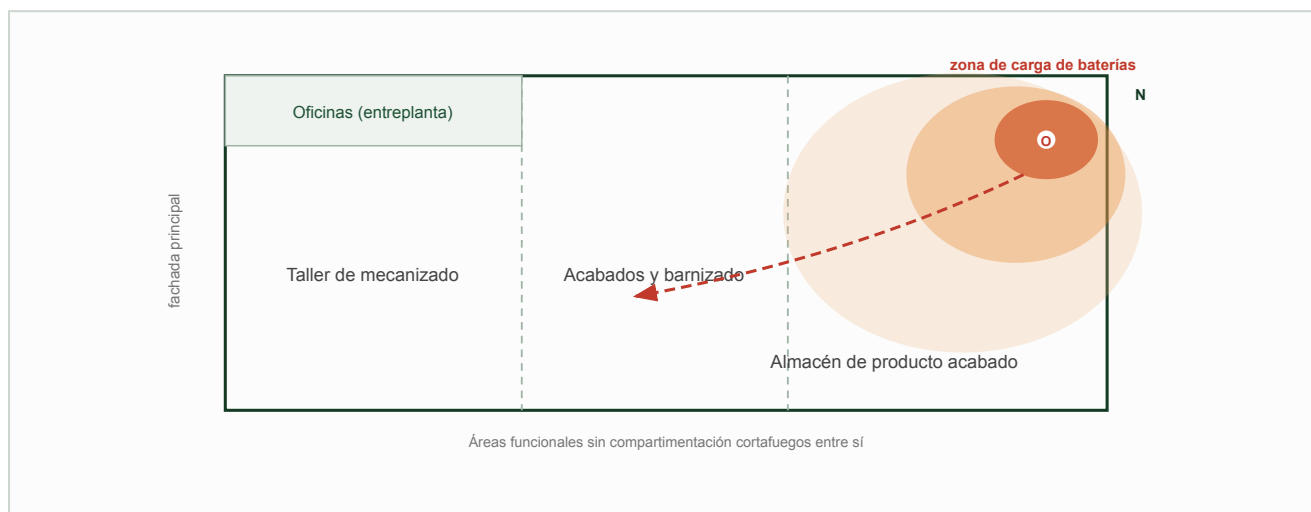
- **Patrón de daño por calor.** Se observa un gradiente creciente de afectación hacia la esquina noreste del almacén, alcanzándose el máximo daño estructural en los dos pórticos de dicha esquina, que presentan flecha permanente y pandeo por pérdida de resistencia del acero.
- **Marcas direccionales.** Se identifican patrones en forma de «V» invertida sobre el cerramiento de la esquina noreste, con vértice a la altura de la zona de carga de baterías.

- **Secuencia de detección.** El registro de la central receptora identifica como primer detector activado el correspondiente a la zona noreste del almacén, activándose los contiguos noventa segundos después, lo que resulta coherente con un foco único.
- **Estado de los restos.** Se aprecia fusión localizada en los bornes y en el cableado de alimentación de uno de los cargadores, con la aislación calcinada progresando desde el propio equipo hacia el cuadro, y no en sentido inverso.

**Figura 1.** Esquema de planta con indicación del área de origen (O), zona de mayor afectación y dirección principal de propagación. Elaboración propia sobre el plano de proyecto.

**Conclusión sobre la causa.** El incendio tuvo su origen en la **zona de carga de baterías de las carretillas elevadoras**, como consecuencia de un fallo durante el proceso de carga de uno de los equipos, con calentamiento localizado en la conexión de bornes. El fuego encontró de forma inmediata una carga de fuego elevada —embalajes de cartón y producto acabado de madera apilados sin separación respecto del área de carga— que permitió su desarrollo hasta afectar a la cubierta. **Se descarta la intencionalidad** y se descarta igualmente el fallo de la instalación eléctrica general del establecimiento.

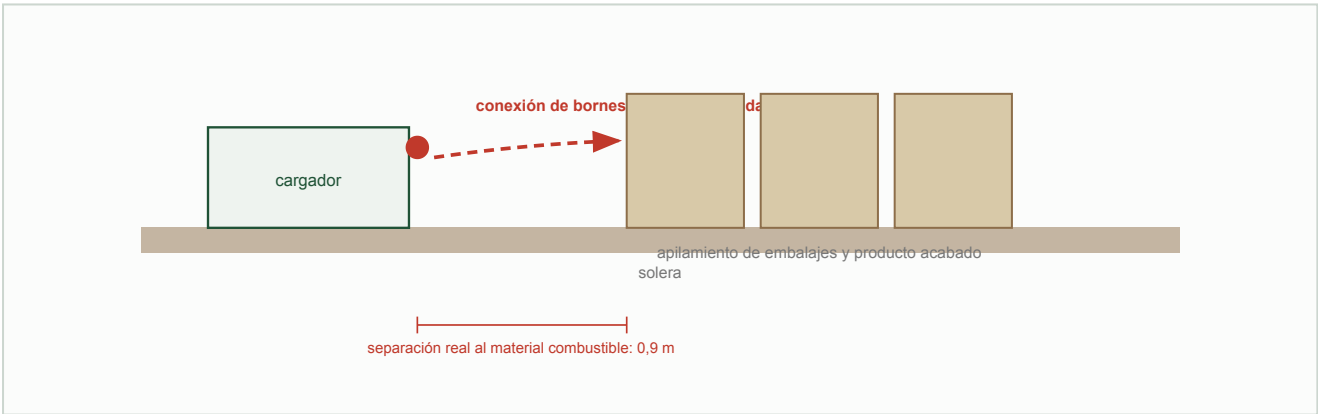
**Figura 2.** Esquema del área de origen: posición del equipo de carga respecto del apilamiento de material combustible. La escasa separación constituye el factor que convierte un fallo localizado en un incendio de nave.

2. La magnitud del daño se explica por la **ausencia de separación** entre el área de carga y el apilamiento combustible, y por la falta de protección automática que —sin resultar exigible— habría podido actuar sobre el fuego en su fase inicial.

1. Segregar físicamente la zona de carga de baterías del almacenamiento combustible, con separación mínima de 2,5 m y elemento de resistencia al fuego.
2. Dotar de detección específica y protección automática localizada la zona de carga.
3. Incorporar termografía periódica de las conexiones de los cargadores al plan de mantenimiento, con registro documental de cada revisión.
4. Sectorizar el almacén de producto acabado respecto del taller.
5. Revisar los capitales asegurados de maquinaria, cuya insuficiencia ha tenido consecuencia económica directa en el presente siniestro.
